med 75.01.07

SCANIA SERIE 4 CON "EHAB"

COLLEGAMENTI OBBLIGATORI / OBLIGATORY CONNECTIONS / CONNEXION OBLIGATOIRES

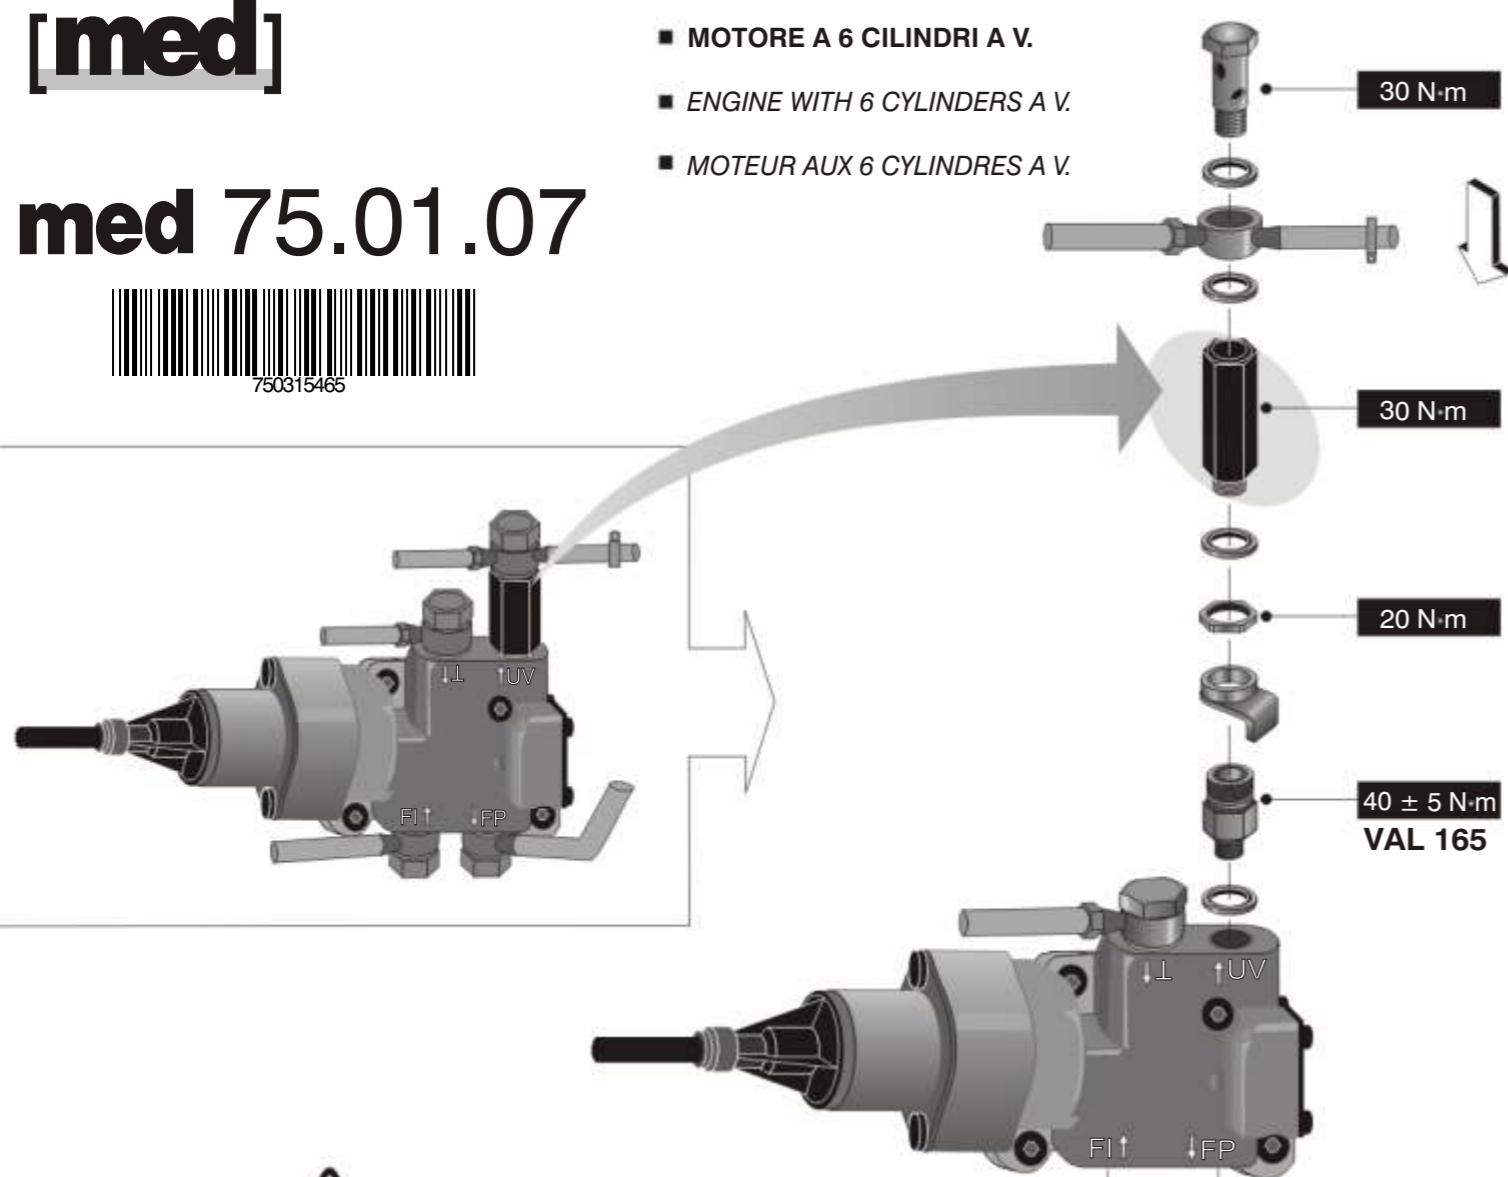
- MOTORE A 6 CILINDRI A V.
- ENGINE WITH 6 CYLINDERS A V.
- MOTEUR AUX 6 CYLINDRES A V.

- Effettuare tutti i collegamenti elettrici prima del collaudo, in particolare l'interruzione sul [+50]
- To effect all the electric connections before the testing, particularly the interruption on [+50]
- Effectuer toutes les liaisons électriques premier de l'essai, en particulier l'interruption sur le [+50]

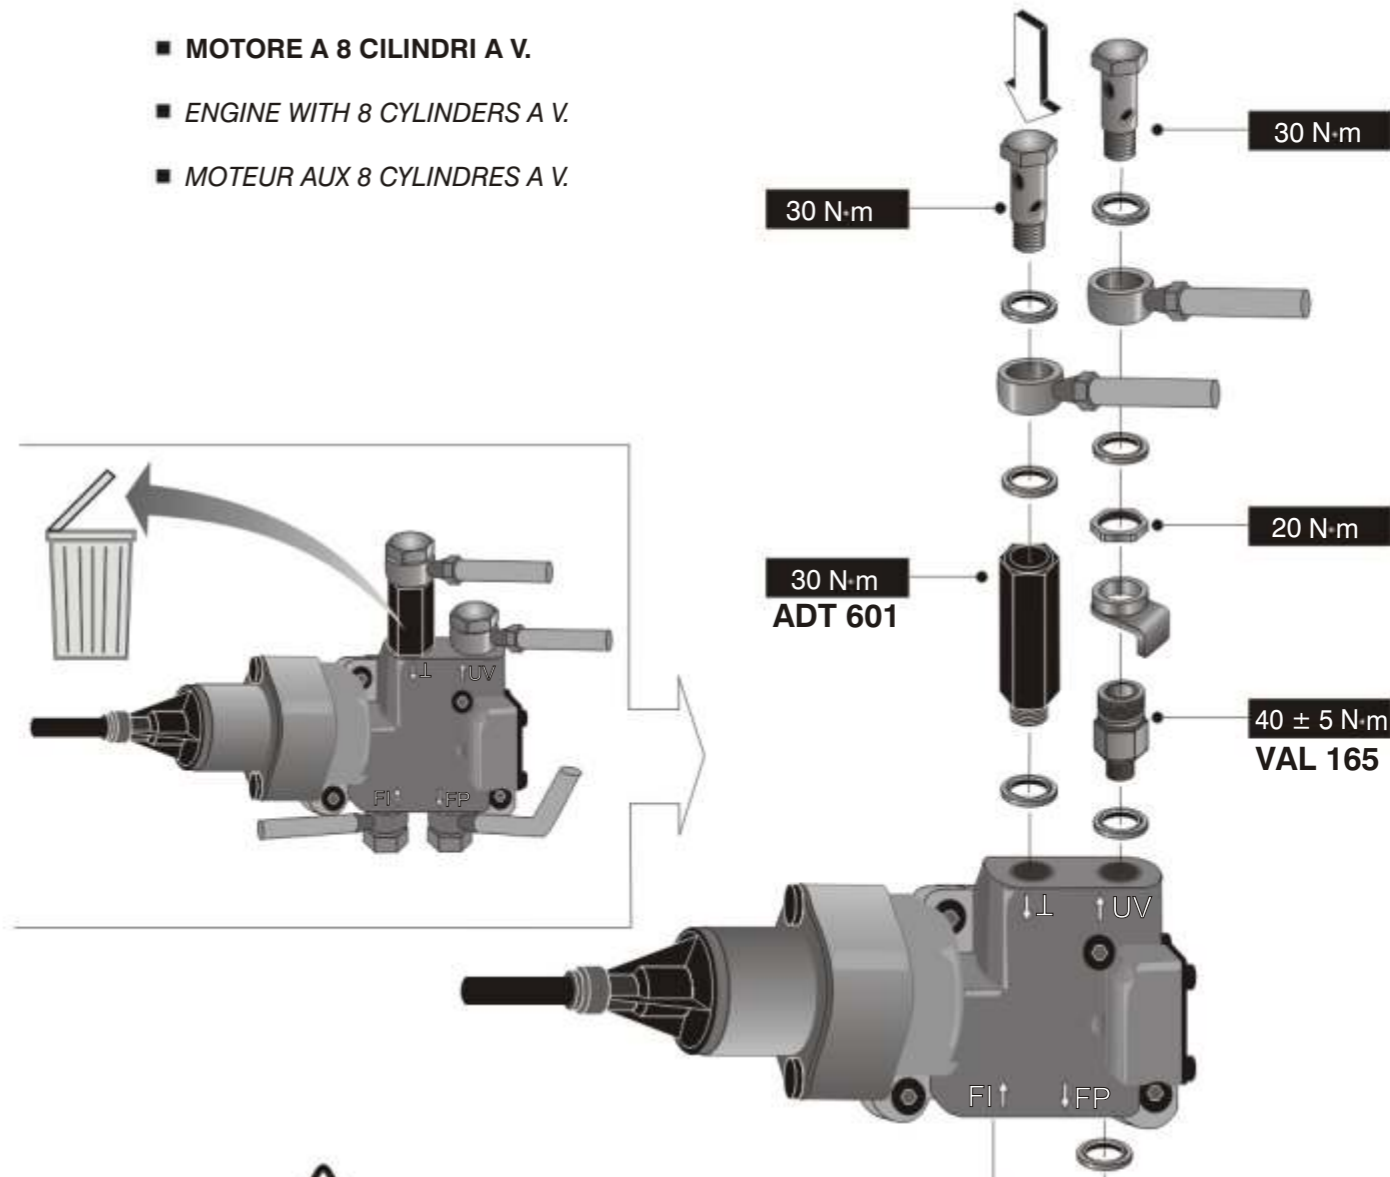
- MOTORE A 8 CILINDRI A V.
- ENGINE WITH 8 CYLINDERS A V.
- MOTEUR AUX 8 CYLINDRES A V.

- Effettuare tutti i collegamenti elettrici prima del collaudo, in particolare l'interruzione sul [+50]
- To effect all the electric connections before the testing, particularly the interruption on [+50]
- Effectuer toutes les liaisons électriques premier de l'essai, en particulier l'interruption sur le [+50]

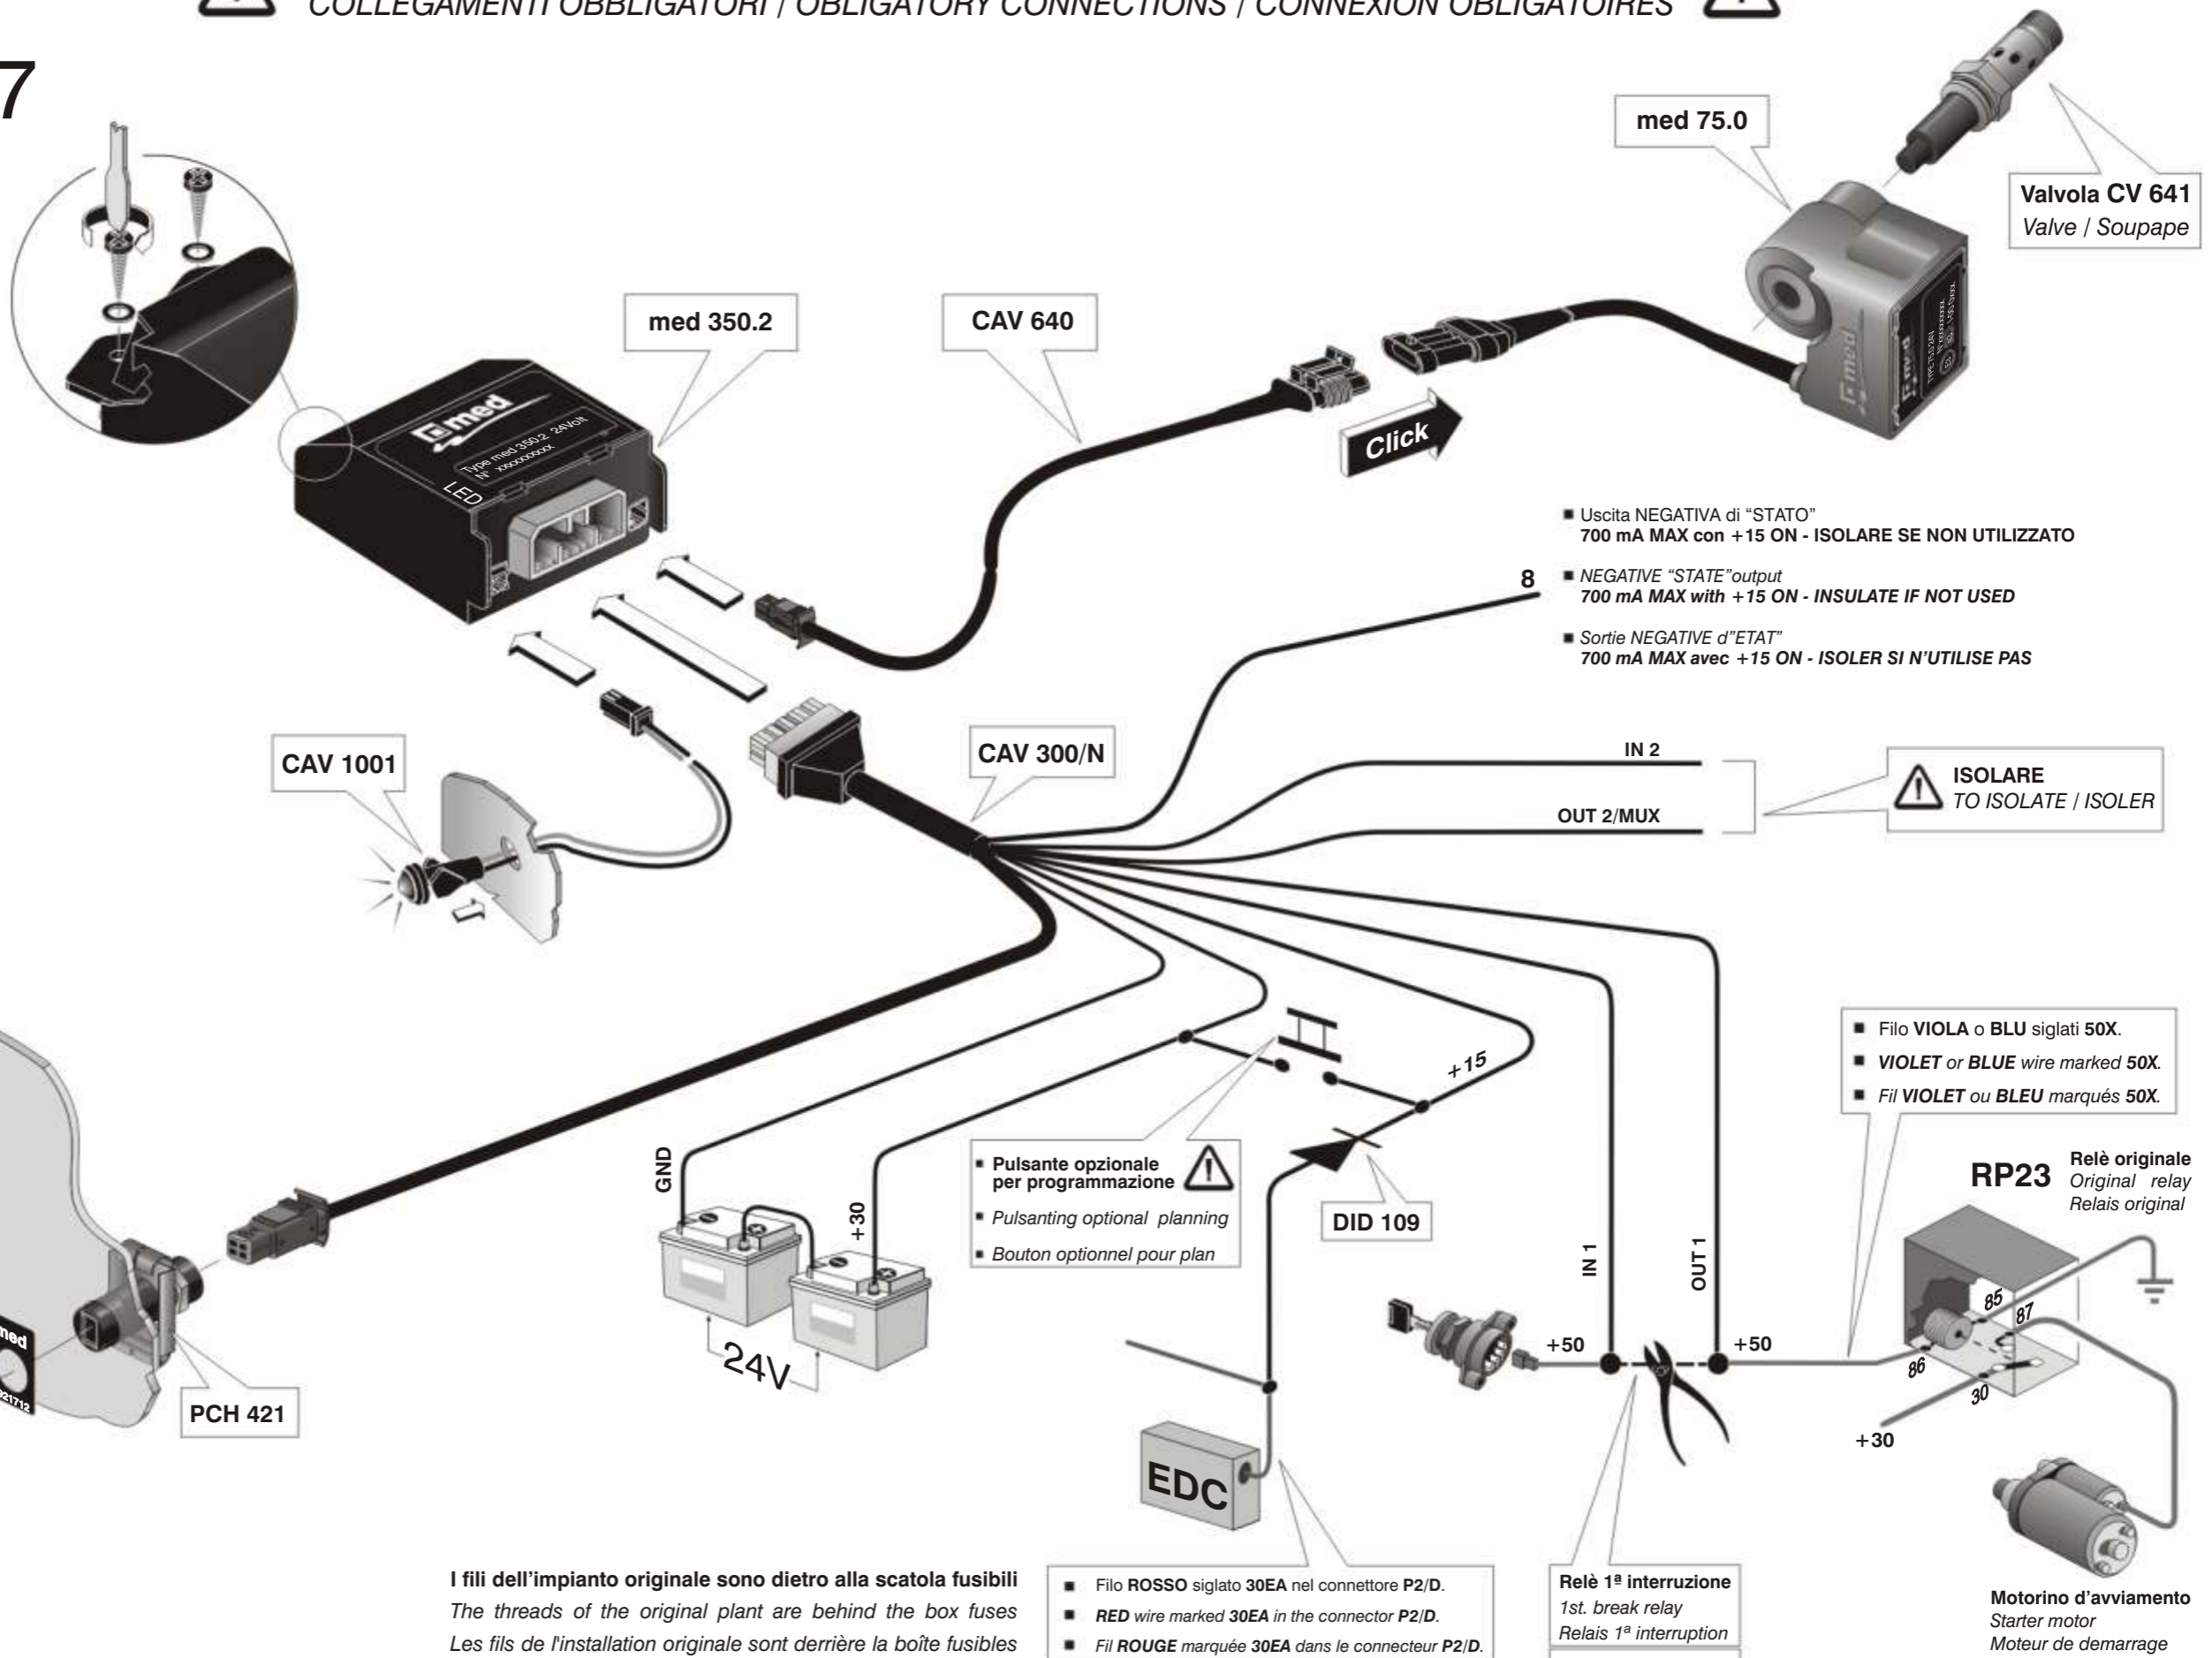
- Uscita NEGATIVA di "STATO"
700 mA MAX con +15 ON - ISOLARE SE NON UTILIZZATO
- NEGATIVE "STATE" output
700 mA MAX with +15 ON - INSULATE IF NOT USED
- Sortie NEGATIVE d"ETAT"
700 mA MAX avec +15 ON - ISOLER SI N'UTILISE PAS

- Filo VIOLA o BLU siglati 50X.
- VIOLET or BLUE wire marked 50X.
- Fil VIOLET ou BLEU marqués 50X.

RP23 Relè originale
Original relay
Relais original

Motorino d'avviamento
Starter motor
Moteur de démarrage

- Filo ROSSO siglato 30EA nel connettore P2/D.
- RED wire marked 30EA in the connector P2/D.
- Fil ROUGE marquée 30EA dans le connecteur P2/D.
- +15 ritardato allo spegnimento del motore
- +15 delayed to the turning off of the motor
- +15 retardé à l'extinction du moteur

Relè 1ª interruzione
1st. break relay
Relais 1ª interruption

CONTATTO NC
NC CONTACT/CONTACT NC

10A
30A 10 sec.
