RV 420

Sensore di rottura vetri
Glass sensor

Istruzioni di montaggio e d'uso
Assembly and operating instructions

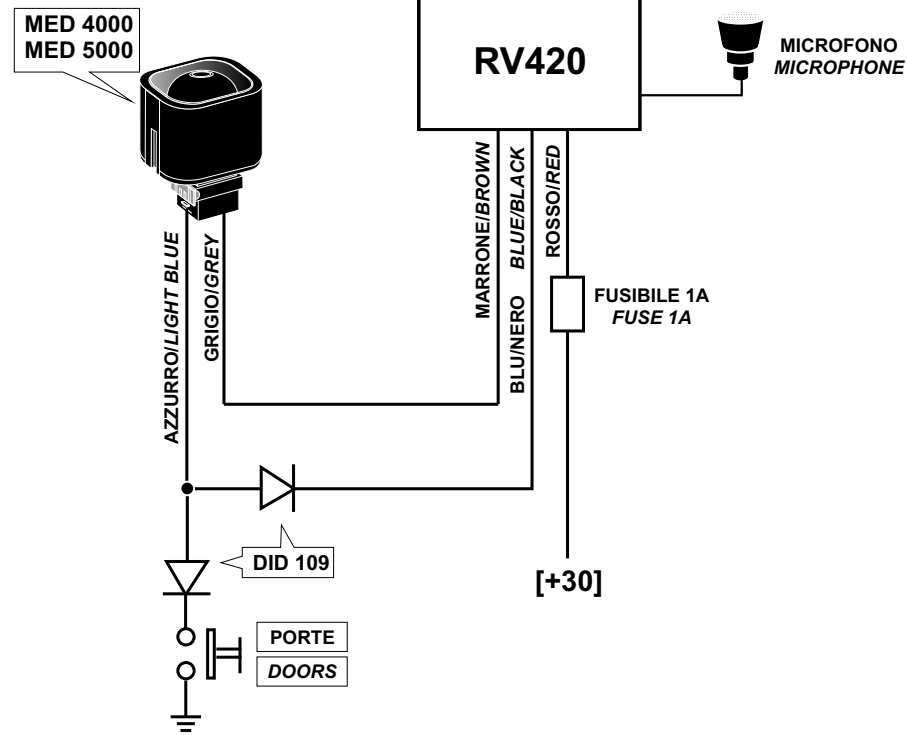
MED 4000 - MED 5000

Collegamento con l'uscita di stato fissa

Connection with fixed status exit

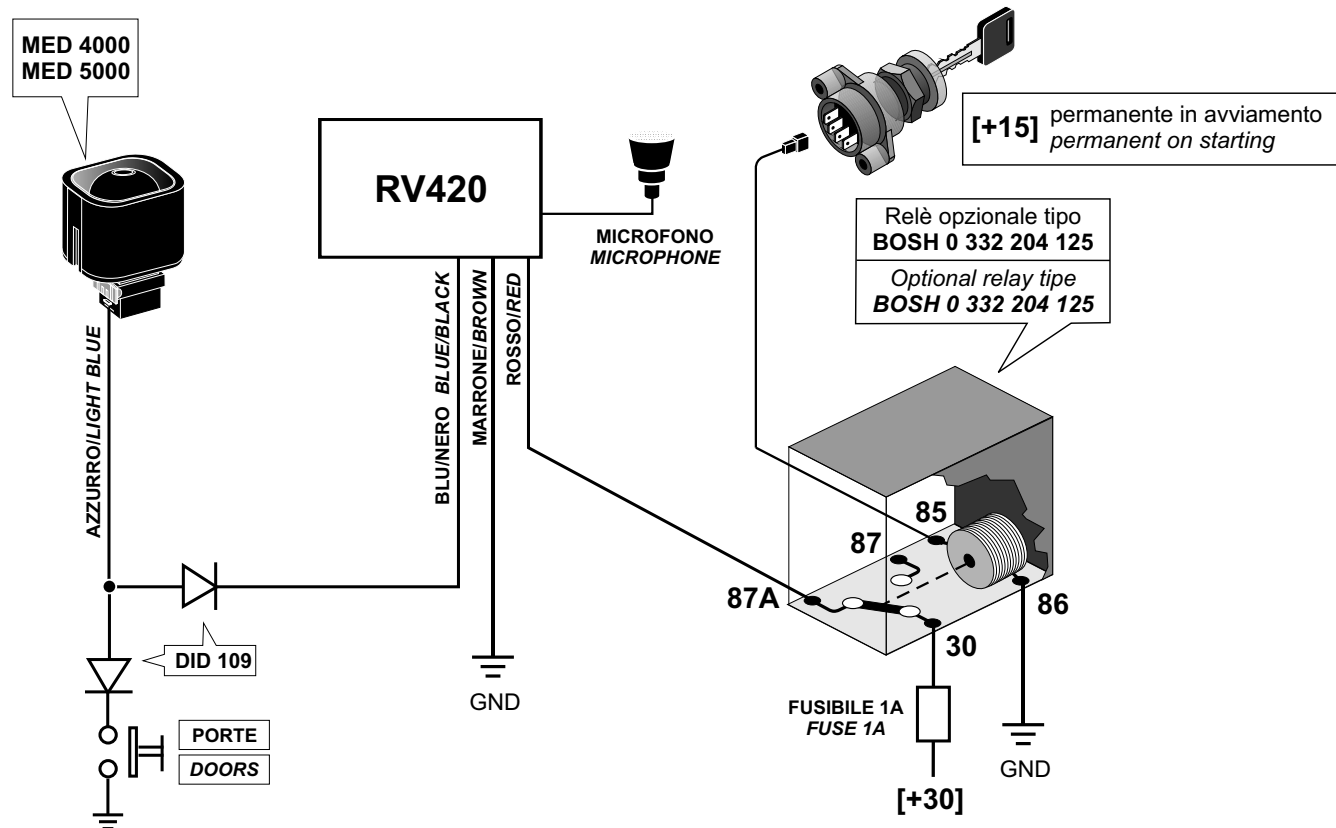
Collegamento tramite relè supplementare con contatto NC SE NON È DISPONIBILE L'USCITA DI STATO FISSA (se viene utilizzata per pilotare la salita vetri).

Connection by means of extra relay with **NC** contact if the "fixed" status relay is not available (if it is used to control the lifting of windows).

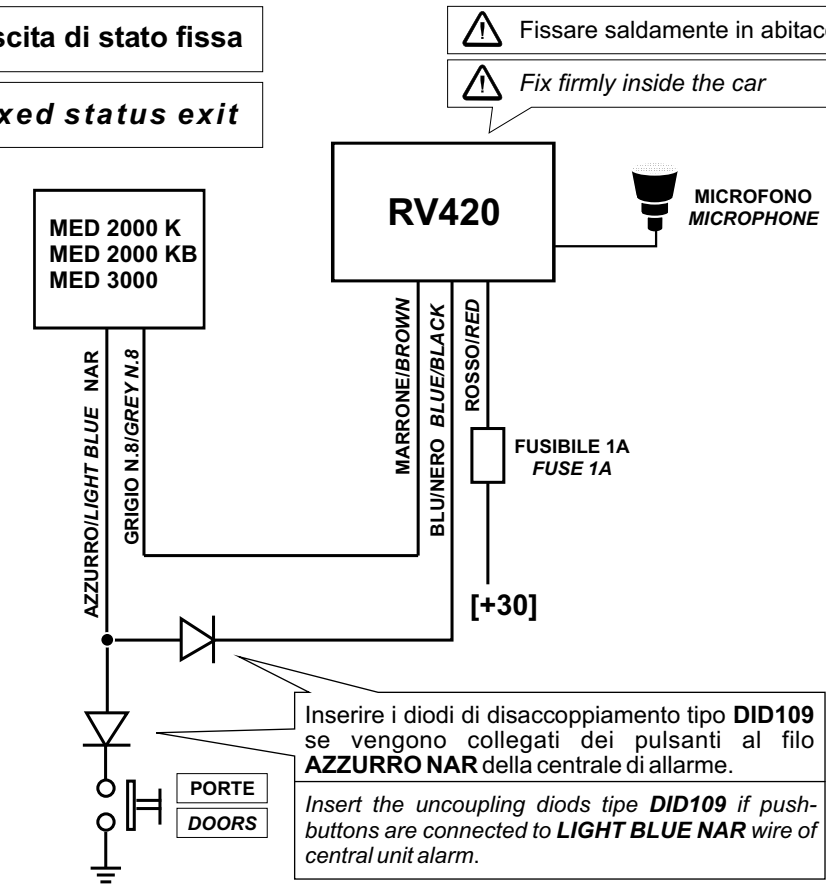
MED 2000K - MED 2000KB - MED 3000

Collegamento con l'uscita di stato fissa

Connection with fixed status exit

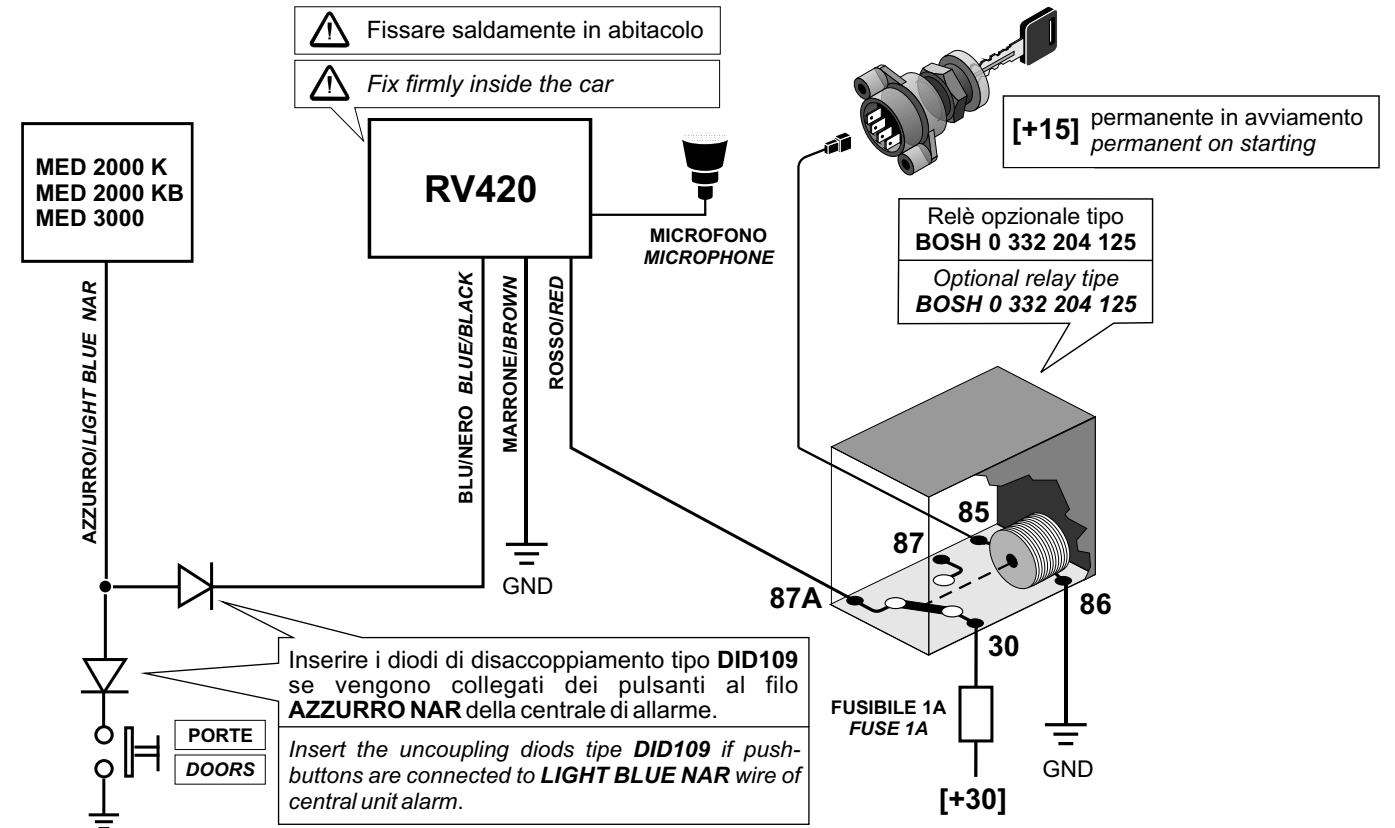
Collegamento tramite relè supplementare con contatto NC SE NON È DISPONIBILE L'USCITA DI STATO FISSA (se viene utilizzata per pilotare la salita vetri). Utilizzare l'ingresso pulsanti ritardato NAR.

Connection by means of extra relay with **NC** contact if the "fixed" status relay is not available (if it is used to control the lifting of windows). Use push button inlet delayed **NAR**
